## Bu da İstanbul'un Çin Seddi

**Bizans İmparatorluğu döneminde İstanbul'u Trakya yönünden gelen akınlara karşı korumak için Çatalca ile Silivri arasında inşa edilen ve "Büyük duvar" ismiyle anılan 45 kilometrelik "Anastasios" surlarının günümüzde 22 kilometrelik kısmı varlığını sürdürüyor.**

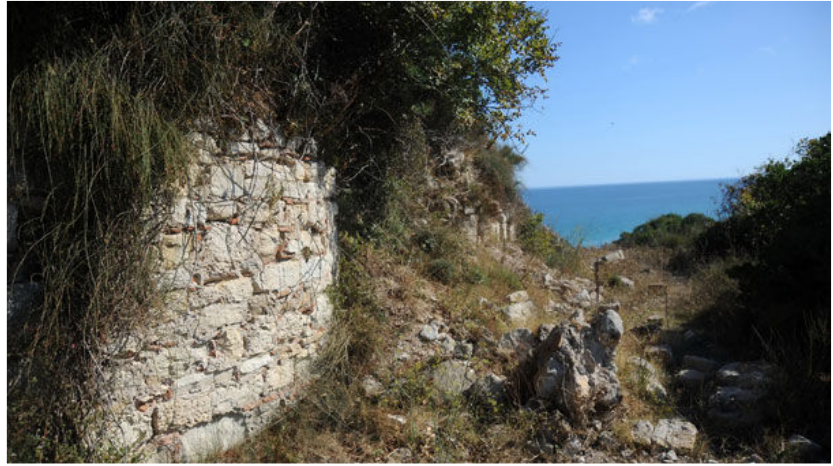
Bir çeşit kireç taşı. Bu taşlar, yer yer tuğla ile dengelenmiş ama ağırlıklı olarak kesme taştan inşa edilmiş. Bütün bunlar birbirine horasan harcı dediğimiz bir harçla bağlanmış. Tuğla tozu, tuğla kırığı, dere kumu ve kireçle elde edilen bir harç. Doğal bir harç. Duvarın üzerinde bu kadar yoğun bitki örtüsünün bulunmasının bir nedeni de bu. Kireçli toprağı seven bitkiler, bunun üzerinde yaşayabiliyor."

Bazı yerlerde 3-4 metre yüksekliğinde duvar net görülebiliyor. Aşağı yukarı 3 metre kalınlığında, duvar kalınlığı bazı yerlerde 2,5, bazı yerlerde 3,5 metreye ulaşılıyor. Orman içinde kaldığı için fazla takibi
