## Asansörün ısınan kablosu yakmış!

**İtfaiye Daire Başkanlığı tarafından hazırlanan raporda, “Galatasaray Üniversitesi’nin 142 yıllık binasında çıkan yangına asansörün ısınan kablolarının sebep olduğu” açıklandı**

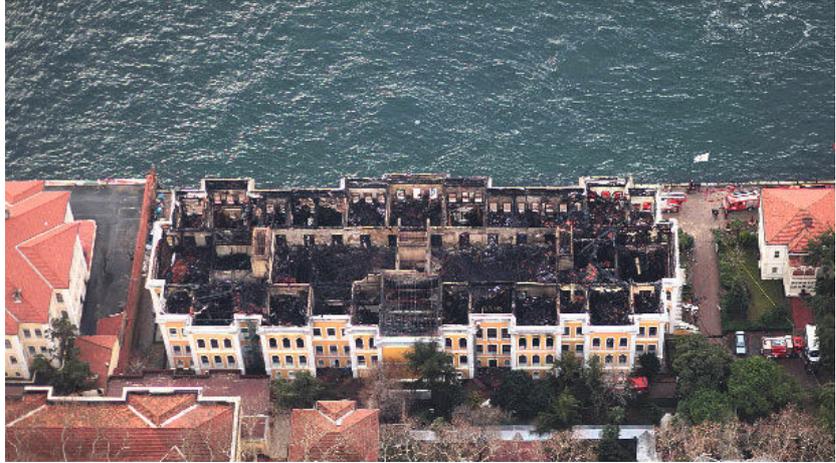
Yangından sonra 142 yıllık bina kullanılamaz bir hale geldi.
