Kolonlar kesilmiş, beton kalitesiz üstelik denetleyen kimse de yok

25/10/2011

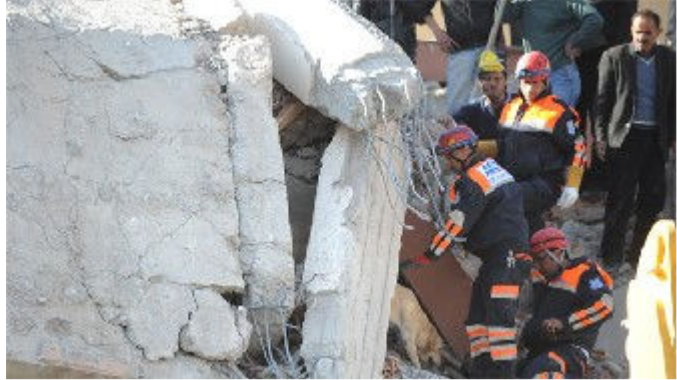
Van'da 7,2 büyüklüğündeki depremin sebep olduğu yıkım, inşaatlardaki ihmalleri de ortaya çıkardı. Van merkezde çöken 7 katlı Sefa Apartmanı'nın giriş katındaki kolonların, oto galeri için kesildiği öğrenildi.

Van'da meydana gelen 7,2'lik depremin simgesi haline gelen 7 katlı binanın giriş katındaki bazı kolonlarının kesildiği öne sürülüyor. İddiaya göre binanın alt katının otomobil galerisi olarak kullanıldığı dönemde, araçların rahat dönmesi için birkaç kolonu kesilmiş. Deprem, Van il merkezinde 10 binanın çökmesine yol açtı. Bunların en büyüğü Kazım Karabekir Caddesi üzerinde bulunan 7 katlı Sefa Apartmanı'ydı. 28 daireli bina, 29 saniyelik depremde enkaz yığınına döndü. Faciayla ilgili cevaplanması gereken onlarca soru ve iddia var. Binayı yapan ve alt katını bir süre otomobil galerisi olarak kullanan N.B.'nin, araçların rahat hareket etmesi için birkaç kolonu kestirdiği iddia ediliyor. Aynı zamanda binanın müteahhidi olan N.B., daha sonra burayı bir ecza deposuna kiralamış. Çöken binada önceki gece 19 yaşındaki Mahide Bal ile birlikte 3 kişi yaralı kurtarıldı. Öğrenci evinde yaşayan Mahide Bal, enkaz altından yakınlarını arayarak yardım istedi ve 6,5 saatlik çalışma sonrası kurtarıldı.

Deprem bölgesindeki binaların üst katları sağlam, ancak giriş katlarının kolonları bina ve sarsıntı yükünü taşıyamamış ve göçmüş. Türkiye Hazır Beton Birliği Yönetim

Kurulu Başkanı Ayhan Güteryüz, kolonların bu şekilde kırılmasının normal olmadığını belirtiyor. Göçen binalardaki betonların da fenni şartlara uygun yapılmadığı için un gibi ufalandığını dile getiren Ayhan Güteryüz "Buradaki en büyük sorun, denetimsizlik ve ihmaldir." diyor. Güteryüz'ün verdiği bilgiye göre Van'da 7 adet hazır beton şirketi bulunuyor, ancak bunların hiçbiri Kalite Güvence Sistemi (KGS) belgesine sahip değil.
