# Avcılar'da depremde yıkılan minarede malzemedan çalmışlar

Silivri açıklarında 26 Eylül'de meydana gelen 5.8 büyüklüğündeki deprem sırasında Avcılar'da yıkılan Hacı Ahmet Tükenmez Camii'nin minaresinin kesilerek yıkımına başlandı. Cami minaresinin standartlara uygun yapılmadığı 14 veya 16 milimetrelik yerine 8'lik demir kullanıldığı belirtildi.

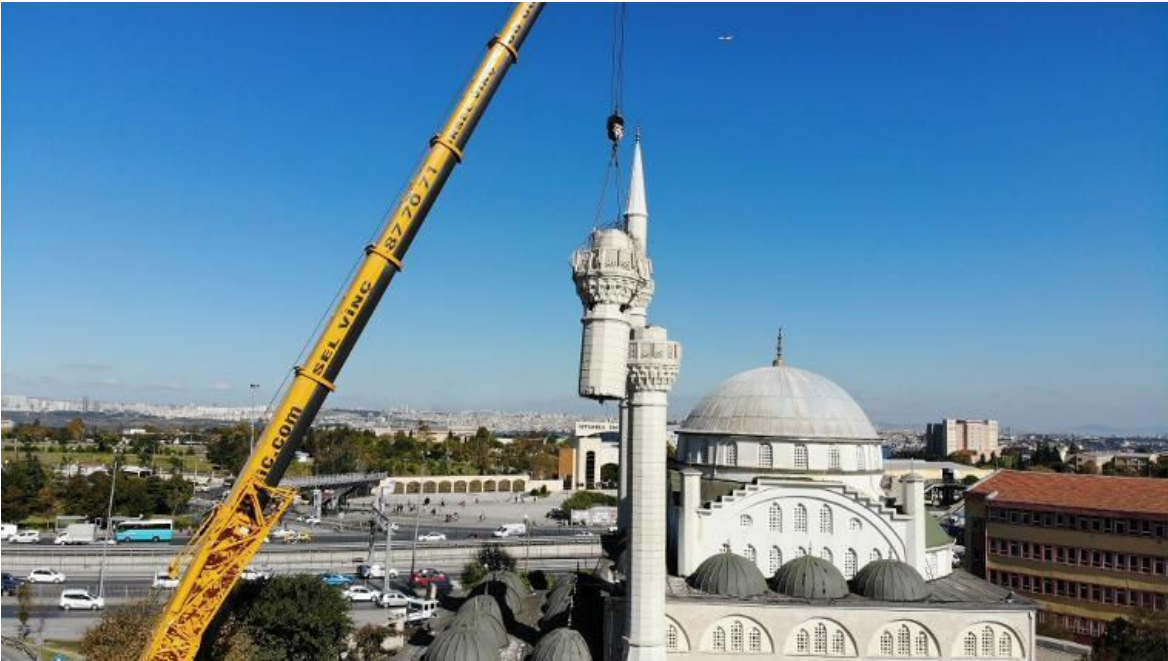
Karayolu'nun hemen yanında yer alan Avcılar girişindeki bahçesinde Avcılar Müftülüğü hizmet binası ve Kuran kursu bulunan 39 yıllık Hacı Ahmet Tükenmez Camii'nin minaresi depremde yıkıldı. Avcılar Belediyesi ve Çevre ve Şehircilik İl Müdürlüğü görevlilerinin incelemesi ardından cami, 1 gün sonra detaylı incelenmek üzere mühürlendi. Cami ve diğer minarenin şu anda yıkılma riski bulunmadığı değerlendirilirken yıkılmasına karar verilen devrilen minarenin kaldırılması için sürdürülen yazışmalar sonunda sonuç verdi. Minarenin kesilerek kaldırılması için bir firma ile anlaşıldı. Bugün saat 10.00 sıralarında gelen görevliler, Avcılar'ın Merkez Mahallesi çıkışındaki D-100'e bağlantı yolunu trafiğe kapatırken, vinç yerleştirildi. Bugüne kadar İstanbul ve çevresinde çok sayıda cami ve minaresinin yıkımında

Özden, "Bu minarelerin yapımında denetim olmamış. Minarenin içine de merdiven koymamışlar. Kopan yerde 8'lik demir var. Oysa en az 14-16'lık demir olması lazım. Bunun yanı sıra içinde birbirini tutacak merdivenler olması lazım. İçinde merdiven de yok. Rüzgar vurduğu zaman zayıf yerden kopar. Bu sadece Avcılar'daki camiye özgü bir şey değil. Başka yerlerde yıktığımız cami minarelerinde de aynı durum vardı. Bağımsız yapmışlar. İndirirken devriliyor veya açılmış, patlamış. Böyle eski yapılarda hep sıkıntılar var" diye konuştu. Özden, minare çevresinin 5 metre 80, içinin 5 metre 20 santimetre olduğunu, kesildikten sonra zincirlerle indirilecek parçaların terazi hassaslığında dengede tutulması gerektiğini çalışmaların akşam saatlerinde tamamlanacağını söyledi.
