Sabiha Gökçen'deki Pegasus uçak kazasında ön rapor ortaya çıktı

11 Mart 2020 Çarşamba, 17:28

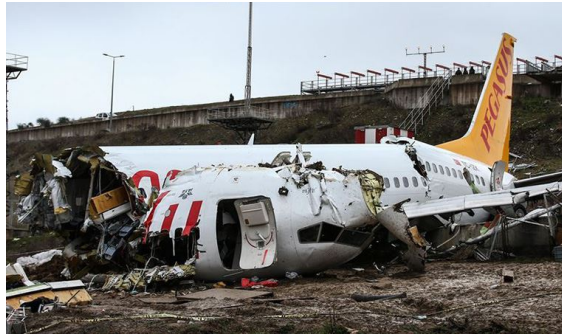
Sabiha Gökçen Havalimanı'nda yaşanan uçak kazasına ilişkin ön rapor hazırlandı. Hazırlanan rapor soruşturmanın yürütüldüğü Anadolu Cumhuriyet Başsavcılığı'na gönderildi. Ön raporda kulenin verdiği ilk bilgilerin yabancı uyruklu pilot tarafından anlaşılmadığı, bilgilerin İngilizce değil Türkçe yapıldığı ortaya çıktı. Pilotun ise inişten sonra 6 saniye gecikmeli fren yaptığı tespit edildi.

Uçağın pist içinde duramadığı ve 24 pist başından geçerek önce ILS antenlerine daha sonra nöbetçi kulübesine çarpıp pist başından yaklaşık 30 metre derinlikteki alana düştüğü ve hava aracı gövdesinin 3'e bölündüğü anlatıldı. Motorların ve iniş takımlarının koptuğu ayrıca kuyruk takımı parçalarının hasarlandığı belirtilen raporda Sivil Hava Araç Kazaları Soruşturma Yönetmeliği çerçevesinde hasar seviyesinin tam olduğu belirtildi. Sağ motor tarafında küçük çaplı bir yangın çıktığı ifade edilen raporda havanın yağışlı olması nedeniyle yangının kendiliğinden söndüğü kaydedildi.
